Попов С. Н., Грицкевич А. А.

АНАЛИЗ ОСОБЕННОСТЕЙ ПОВЕРХНОСТНОГО ВЗАИМОДЕЙСТВИЯ ПАР ТРЕНИЯ В УСЛОВИЯХ СЛОЖНО-НАГРУЖЕННОГО КОНТАКТА

Целью данной работы стало проведение сравнительного анализа априорных данных и исследование механизм изнашивания рабочей поверхности ведущего колеса движителя гусеничного крана типа Sumitomo Link-Belt LS 418 А, в условиях строительства моста через реку Днепр в городе Запорожье, а также выделение основных направлений и рекомендаций для разработки технологии восстановления и упрочнения данной детали.

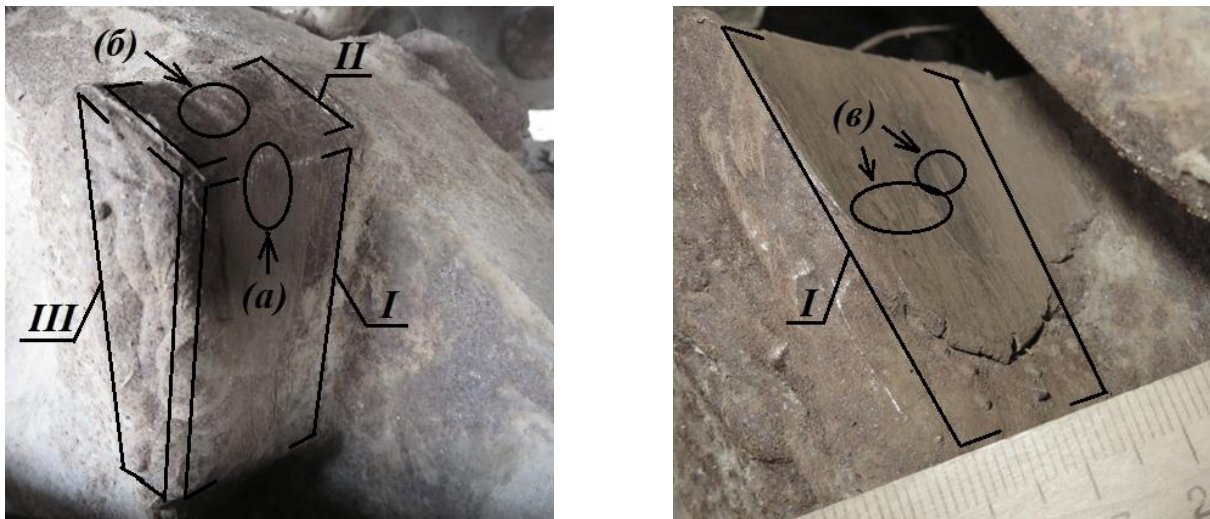
Исследование поверхности трения в зоне контакта зубьев колеса и гусеницы (рис. 2, поверхность № I – рабочая поверхность колеса) регистрируется множество царапин (рис. 2, отметка (а)), что в одном случае может быть связано с взаимодействием сопрягающихся деталей, имеющих определённый рельеф наплавки и наличия продуктов окисления на контактирующих поверхностях. В другом случае – может быть последствием попадания в зазор между зубьями абразивных частиц и их закреплённым или полужакреплённым контактом с поверхностью трения. Так происходит одноцикловое изнашивание данной поверхности: вдавливание в материал детали более твёрдого тела и нарезание микростружки, как результат относительного перемещения детали и более твёрдого тела. Кроме этого, рабочая поверхность (рис. 2, (в)) имеет выбоины и лунки, что характерно для случаев заклинивания и возможного дробления частиц абразива в зазоре между зубьями деталей.

Рис. 2. Характер изнашивания рабочих поверхностей зубьев (1) и (2) ведущего колеса: I – III – условные поверхности зуба; (а–в) – повреждения поверхностей зуба

Поверхность № II (рис. 2) является не рабочей поверхностью и не контактирует с другими деталями движителя. Но стоит отметить, что наличие на ней повреждений в виде царапин и канавок, а также формирование ограниченного зазора между данной поверхностью и траком гусеницы в рабочем цикле колеса (рис. 2), даёт возможность предполагать, что в образовавшийся зазор также могут попадать абразив и частично или полностью закрепляться, разрушая рассматриваемую поверхность.

Зона № III (рис. 2) также не осуществляет рабочих контактов, при этом необходимо отмечать её высокое поражение коррозией.

Исходя из анализа поверхностей рабочего органа рассматриваемой детали, стоит отметить, что приобретение значительного (по критерию потери работоспособности детали) износа приходится на поверхность № I, так как она принимает воздействие сразу трёх фактор: коррозия, взаимодействие металл – металл и металл – абразивная частица.

Поверхность № II разрушается коррозией и редким воздействием абразивных частиц, при этом поверхность № III подвержена только коррозионному фактору. Поэтому величины и интенсивность износа поверхностей № II и № III не вызывают проблем с эксплуатацией ведущего колеса и движителя в целом.

Наличие поврежденных рабочих поверхностей зафиксированной формы и размеров (рис. 2) говорит о значительном вкладе абразивных частиц в изнашивание детали, что объясняется высокой вероятностью попадания абразива из грунта в зазоры между деталями и дальнейшим его там механическим закреплением, связанным с рельефом поверхности трения, а также с наличием на поверхности влаги, масляных или других загрязнений.

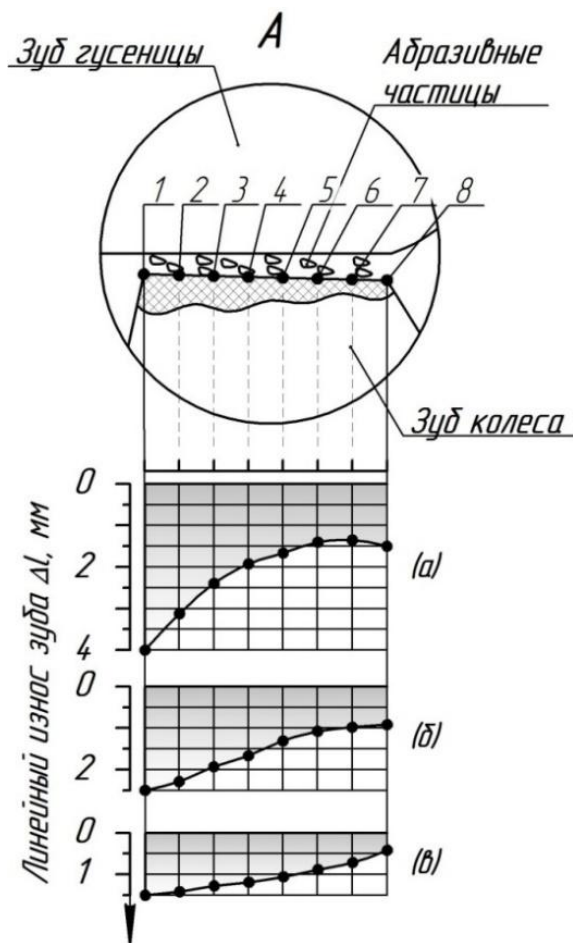
Анализ величины линейного износа (Δl , мм) детали после эксплуатации крана (рис. 3) показал увеличение неравномерности износа по длине зуба, а именно превышение величины износа зуба у широкой части зуба (ближе к зоне № II, рис. 2) почти в два раза по сравнению износом тонкой части.

Это может объясняться тем, что конфигурация и кинематика формирования зазора между контактирующими деталями, при наличии в зоне контакта абразивных зёрен, способствует выталкиванию зёрен из зоны утонения зуба в зону его утолщения. Данная приобретаемая неравномерность рабочей поверхности зуба является дополнительным фактором концентрации эксплуатационных нагрузок в определённых зонах поверхности.

Также, спустя семь месяцев эксплуатации величина износа большинства зубьев колеса достигла граничной отметки в 6 мм, после чего по техническим нормам для подъёмного крана эта деталь не может эксплуатироваться и требует ремонта. В то время как рекомендованный срок эксплуатации до ремонта ведущего колеса – девять месяцев при интенсивной эксплуатации данной строительной техники.

Таким образом, было отмечены преждевременный выход из строя детали и потеря 22% межремонтного времени эксплуатации подъёмного крана.

Рис. 3. Эпюры линейного износа рабочей поверхности зуба колеса после определённых периодов эксплуатации:

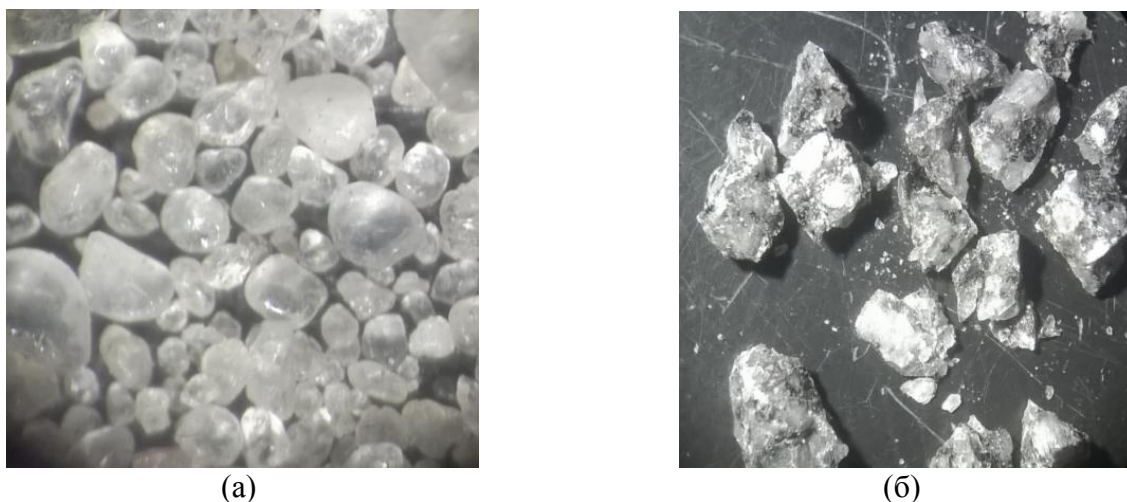
Рис. 4. Песок кварцевый (а), зёрна гранита (б) (x50)
