Стариков М. А., Стрельцов П. М., Яременко В. А.

### АНАЛИЗ ПРИЧИН АВАРИИ МЕХАНИЗМА ИЗМЕНЕНИЯ ВЫЛЕТА ПОРТАЛЬНОГО КРАНА «СОКОЛ»

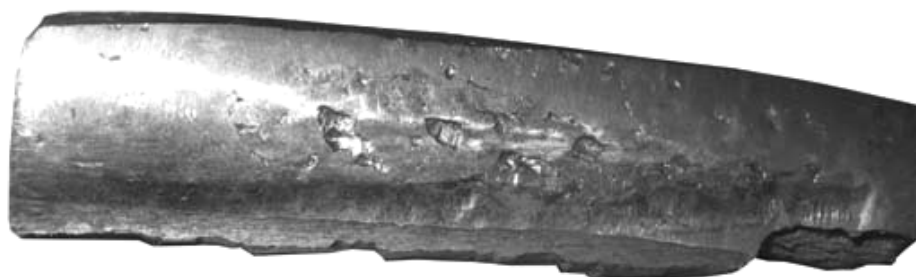
Рис. 1. Эвольвентная поверхность зуба

На первом этапе работ нами было проведено исследование эвольвентной поверхности (рис. 1) и поверхности излома (рис. 2) разрушившегося зуба. В результате обследования выяснилось, что нагрузки на зуб превосходили расчетные значения, на что указывает частично выкрошенный и пластически деформированный на большей части эвольвентной поверхности зубьев слой упрочненного металла. Фрактографический анализ указал на хрупкое разрушение со значительной зоной долома.

Причиной пластической деформации эвольвентной поверхности зуба могло служить как недостаточное упрочнение поверхности зубьев вала-шестерни, так и неверно выбранный материал заготовки. Измеренная твердость на недеформированных участках поверхности зуба оказалась равной твердости, указанной на чертеже вала-шестерни. Для определения соответствия материала проведен химический анализ, который подтвердил соответствие металла вала-шестерни требованиям, заложенным при проектировании. Таким образом, при обеспечении термообработки детали и качества металла, результатом разрушения могло стать превышение усилий, действующих на зуб, их проектных значений.

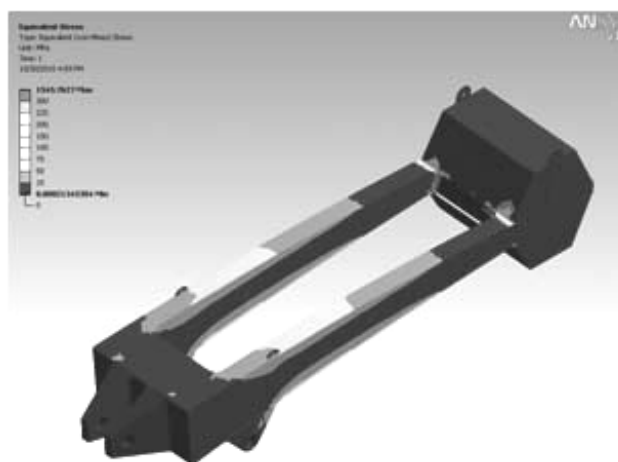
Рис. 5. Напряженно-деформированное состояние коромысла подвижного противовеса без добавочного груза

На следующем этапе, перед добавлением дополнительного груза к противовесу, был проведен прочностной анализ балансира противовеса без дополнительного груза и с дополнительным грузом 5 т (рис. 5 и рис. 6).

В результате расчета было выявлено, что наибольшие напряжения возникают в верхнем листе коромысла подвижного противовеса и составляют: 75 МПа – без добавления веса и 150 МПа – после добавления груза массой 5 тонн.

$$k_1 = \frac{s_T}{s_1} = \frac{235}{75} = 3,13 ;$$
