## **ЗНОСОСТІЙКІСТЬ ВИСОКОВУГЛЕЦЕВИХ СПЛАВІВ В УМОВАХ ГІДРОАБРАЗИВНОГО ЗНОШУВАННЯ**

Метою роботи є проведення натурних випробувань на гідроабразивне зношування зразків сталі 120Г3С2 після гартування за різними режимами, а також зразків після ручного дугового наплавлення електродами, які забезпечують структуру наплавленого шару, ідентичну до металу, що наплавлено порошковим дротом ПП-АН170. Проведено випробування зразків-свідків, які було встановлено у робочому тракті пульпопроводу земснаряду АСК «УКРРІЧФЛОТ», Філія «Запорізький річковий порт».

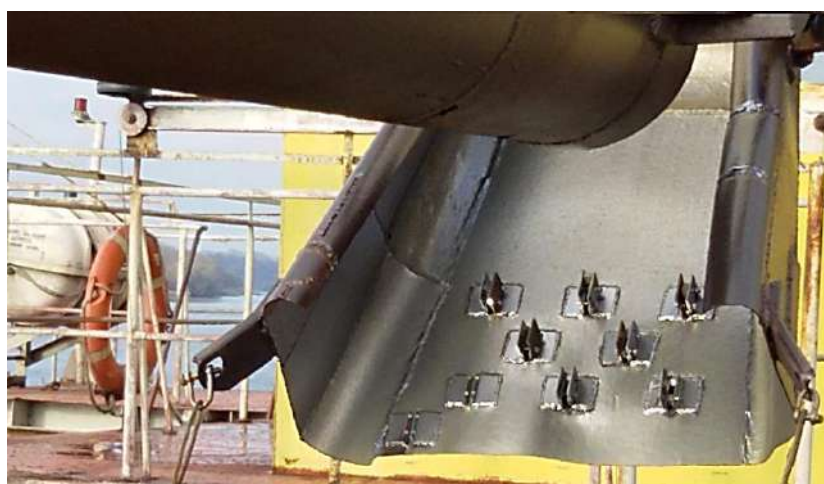
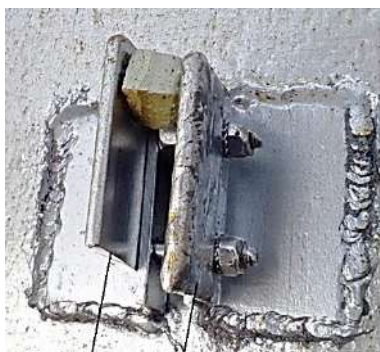
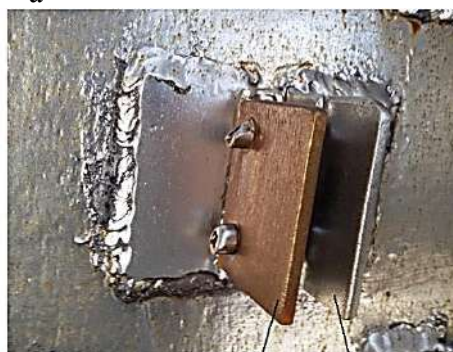
Рис. 5. Шарнірна лапа із зразками після випробувань:  
а – загальний вигляд; б – наплавлені зразки поруч з еталонами; в – зразок сталі 120Г3С2 поруч з еталоном; 1 – еталон; 2 – зразок

Зовнішній вигляд внутрішньої поверхні шарнірної лапи та зразків після випробування впродовж періоду травень-грудень 2017 р. наведено на рис. 5. Звертають увагу блискучі поверхні шарнірної лапи, еталонів, наплавлених зразків. Одночасно зразки сталі 120Г3С2 було вкрито плівкою продуктів корозії (див. рис. 5, в).

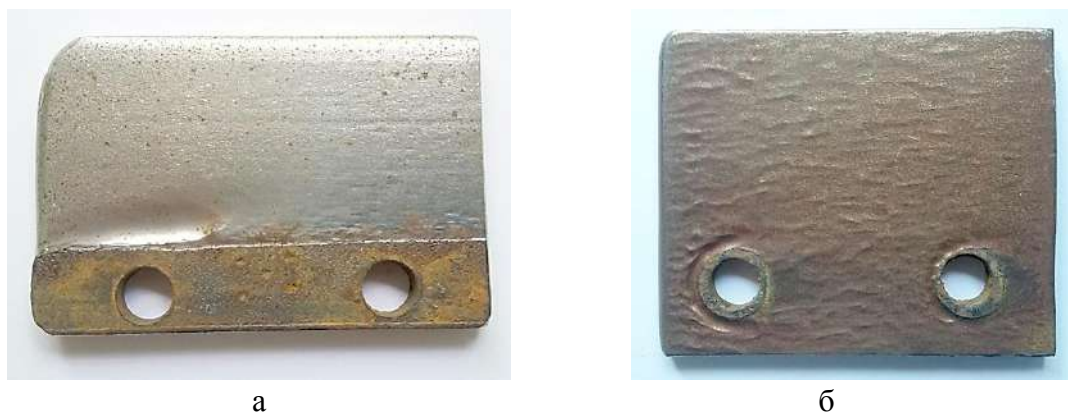
На рис. 6 наведено зразок сталі 120Г3С2 та еталонний зразок після випробувань. Крайки зразків, які на рисунку показано зліва, зазнавали безпосередньої дії потоку пульпи. Отже, навіть без спеціальних вимірювань можна порівняти стійкість зразків до механічної складової гідроабразивного зношування.

Рис. 6. Зразки після випробувань:  
а – еталонний зразок; б – зразок сталі 120Г3С2

Контур робочої крайки зразка сталі 120Г3С2 практично не відрізняється від контуру протилежної крайки, яка не зазнавала дії гідроабразивного струменя (див. рис. 6, б). У той же час робоча крайка еталонного зразка зазнала досить великого зносу (див. рис. 6, а). Отже, стійкість робочої крайки зразку сталі 120Г3С2 до механічної складової гідроабразивного зношування є значно вищою у порівнянні з крайкою еталонного зразка із Ст3.

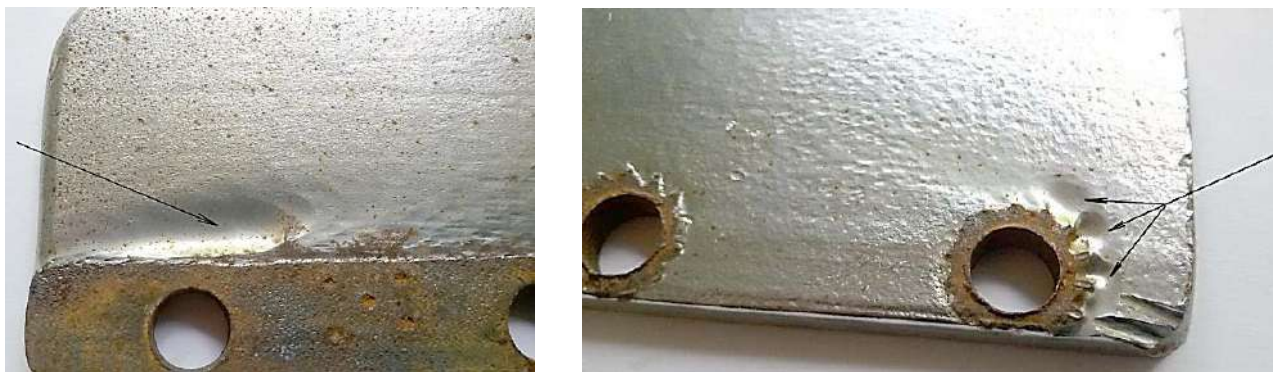
Рис. 9. Характер локального підвищеного зносу еталонного зразка

Звертає увагу певна особливість зношування еталонних зразків. У деяких місцях відбувся дуже великий локальний знос (рис. 9). Це додатково свідчить про невелику стійкість еталонного матеріалу до механічної складової гідроабразивного зношування. До того ж зрозуміло, що неможливо передбачити, де саме з'являться місця локальної зміни кута атаки струменя і, отже, підвищеного зносу.

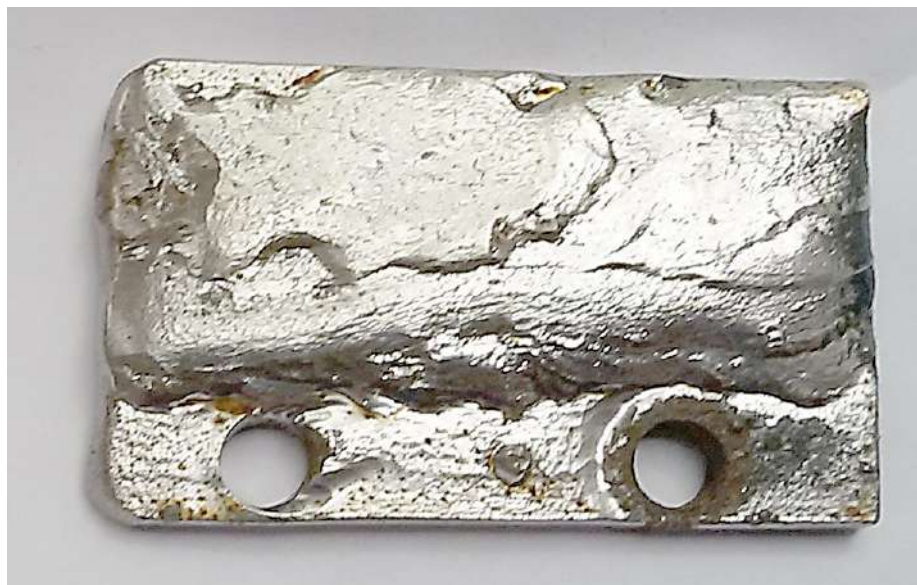
Рис. 11. Наплавлений зразок після випробувань

Втрата маси наплавлених зразків виявилася приблизно вдвічі меншою, ніж еталонних зразків. Це свідчить про високу стійкість наплавленого металу як до механічної складової гідроабразивного зношування, так і до корозії. Поверхня наплавлених зразків після випробувань не має ознак корозії, а форма зразків практично не змінилася за весь час випробувань (рис. 11).
